# **Evaluering af hastighedszone i Biskop Svanes Vej - Vibeengen området**

Birkerød Kommune

Rapport

Dokument nr. p-58825-01  
Revision nr. 1  
Udgivelsesdato 8. december 2003

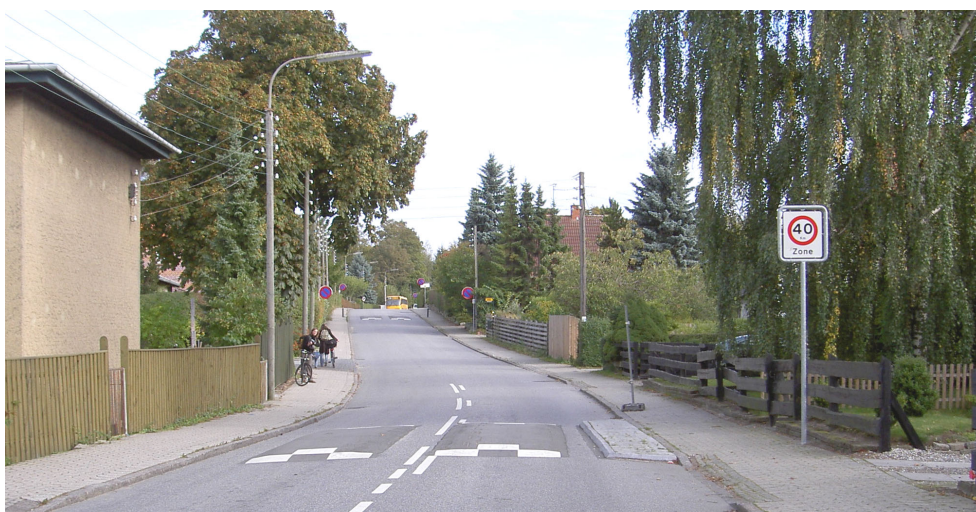
Figur 2.5 Port på Biskop Svanes Vej med såkaldte pudebump og lille vejindsnævring

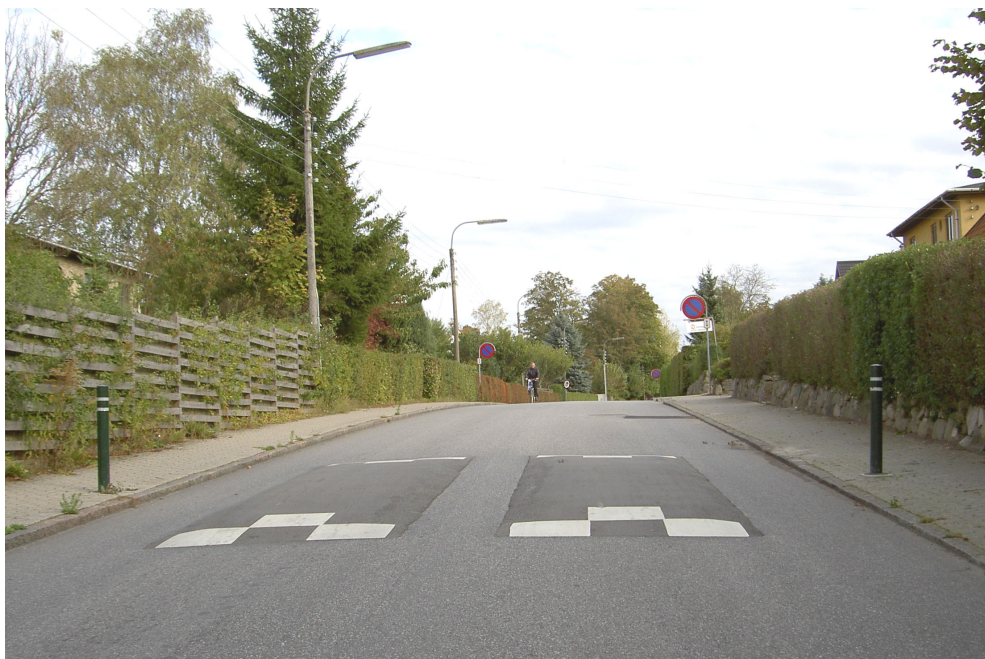
Figur 2.7 Biskop Svanes Vej med eksempel på et af de 3 såkaldte pudebump

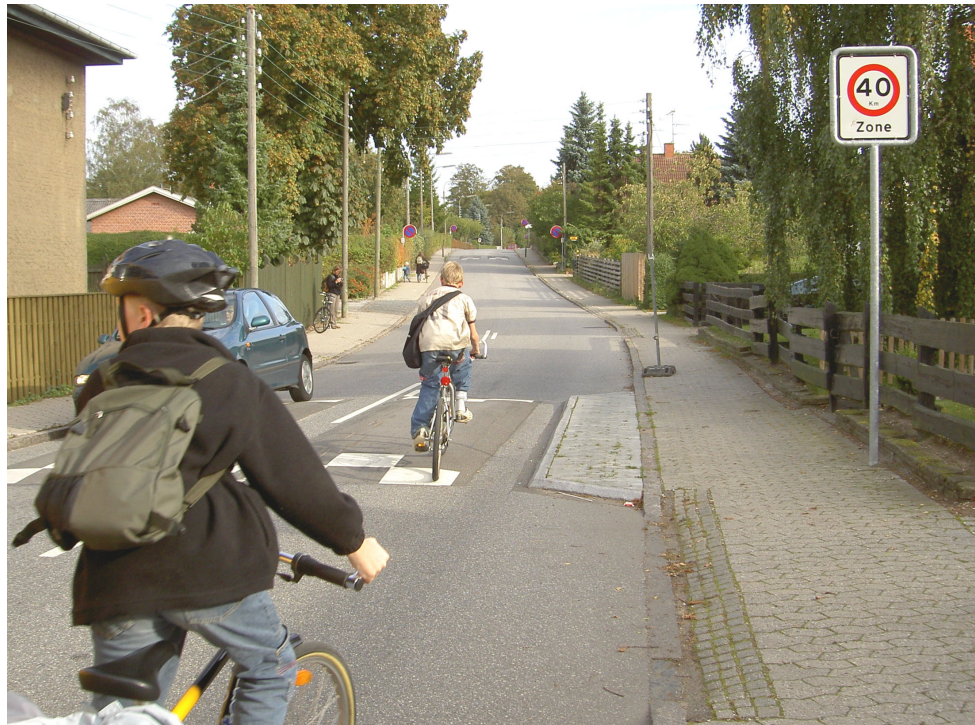
Porten på Biskop Svanes Vej er med 2 kørespor. Der findes ikke en klar regel om, hvordan porte bør udformes. Imidlertid er indsnævring til ét spor et meget klart signal til trafikanter om hastighedszonen.

Porten på Biskop Svanes Vej indeholder en lille indsnævring, som umiddelbart vurderes at give en risiko for cyklister, der især i mørke kan have svært ved at få øje på indsnævringen og i dagslys kan have svært ved at vælge trace, se Figur 3.3. Birkerød Kommune er opmærksom på problemet og overvejer justeringer af udformningen.

Figur 3.3 Porten på Biskop Svanes Vej har en sikkerhedsmæssig mindre heldig udformning, især for cyklister

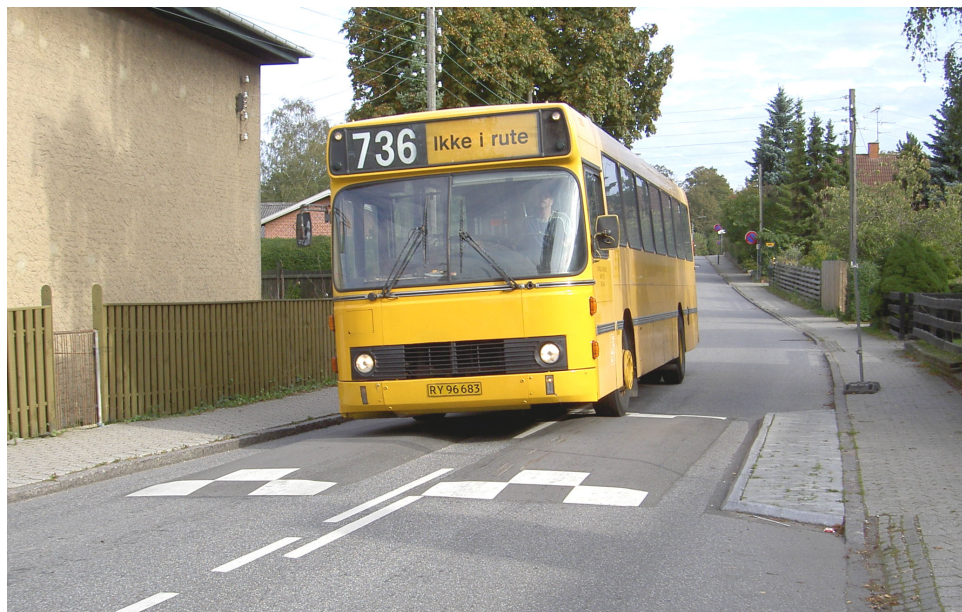
- De anvendte pudebump på Biskop Svanes Vej har en særlig udformning. Birkerød Kommune har inden anlæg drøftet udformningen med både Vejdirektoratet og HUR. Det vil være fornuftigt at holde stederne under observation et par år for at vurdere, hvordan trafikanterne benytter dem.

Figur 3.4 Porten på Biskop Svanes Vej. Chaufføren har åbenbart haft svært ved at forstå, hvor han skulle placere sig; nemlig med hjulene på hver side af bumpet.
