# **Evaluering af hastighedszone i Biskop Svanes Vej - Vibeengen området**

Birkerød Kommune

Rapport

Dokument nr. p-58825-01  
Revision nr. 1  
Udgivelsesdato 8. december 2003

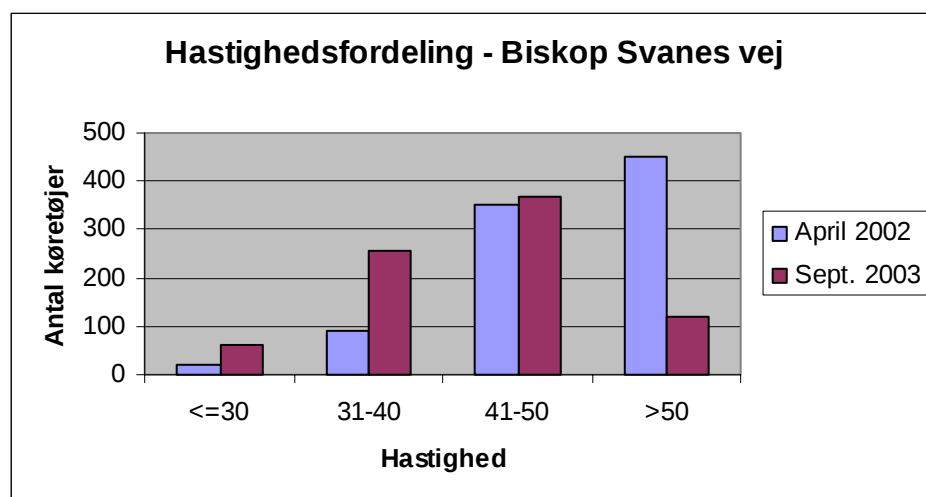
Hastighedsmålingerne viser desuden, at både før og efter projektets gennemførelse overskrider en stor del af køretøjerne de tilladte hastigheder. I efter situationen kører 61 % af bilisterne hurtigere end 40 km/t på Biskop Svanes Vej, hvilket er langt fra kommunens målsætning om at maksimalt 10 % overskrider hastighedsgrænsen. I før situationen kørte 88 % over 40 km/t, se Figur 3.1.

Figur 3.1 Hastighedsfordeling på hverdage på Biskop Svanes Vej i før og efter situationen

Sammenfattende kan siges, at målingerne viser en tydelig effekt af indførelsen af hastighedszonen. Selvom kommunens målsætning ikke er opfyldt, er der sket en klar nedsættelse af både gennemsnitshastigheder og 85 % fraktilen på ca. 10 km/t på begge strækninger.

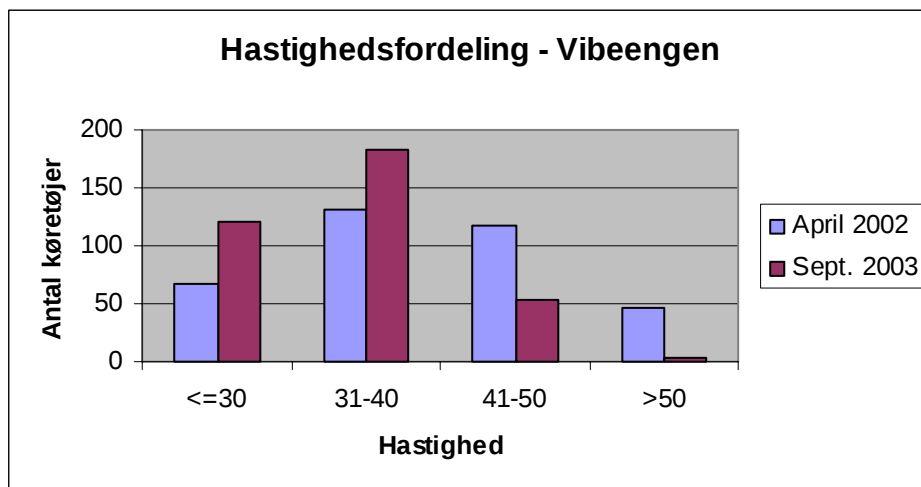
Hastigheden på Vibeengen efter projektets gennemførelse er nærmere kommunens målsætning, idet der er 16 % der kører hurtigere end 40 km/t, se Figur 3.2. I før situationen kørte 45 % over 40 km/t.

Figur 3.2 Hastighedsfordeling på hverdage på Vibeengen i før og efter situationen
